Gesellschaft für umwelt- und
bautechnische Gutachten Ltd.

**Verrieselungsgutachten 2023gu-1 zur Niederschlagswasserversickerung
212 „Zum Holz“, Ortschaft Kührstedt im Landkreis Cuxhaven**

22.11.2017
Zeichen2023gu-1

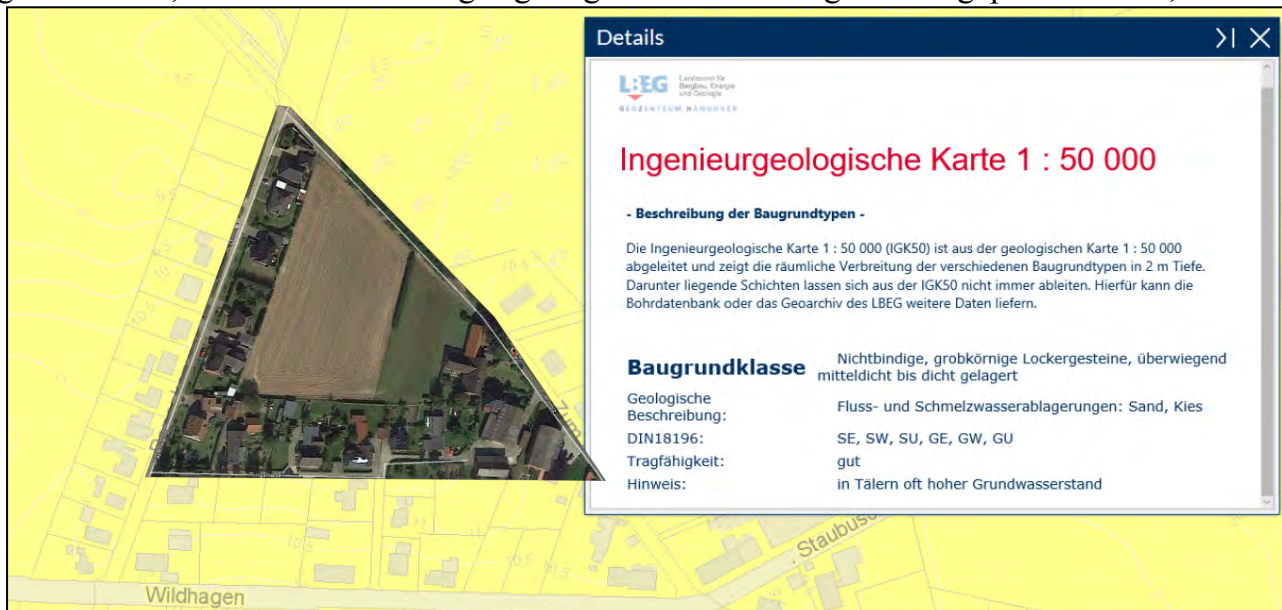
Für eine Fläche in Kührstedt, die bis heute als Acker / Grünland (Auszug Luftbild Google) genutzt wird, soll die Verrieselungseignung für Niederschlagswasser geprüft werden, Bild 1

Die untersuchte Fläche in Bild 1 wird als **uneingeschränkt geeignet** für die Versickerung von Niederschlagswasser bewertet.

In Abhängigkeit der zu versickernden Wassermenge / Zeit sind die technischen Ausführungen der Versickerung gem. DWA festzulegen.

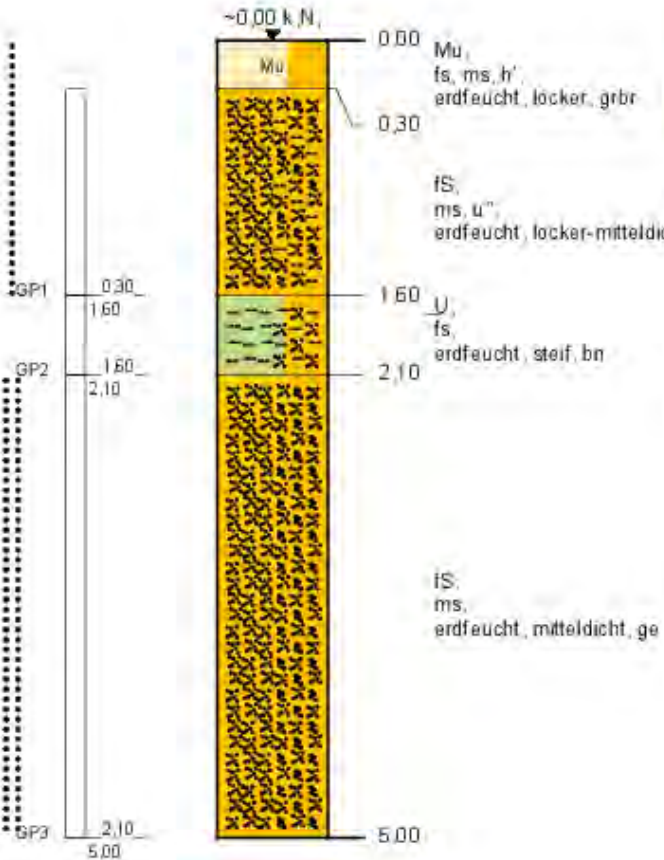
BS 1

Die Ergebnisse der Bohrungen bestätigen die Angaben LBEG. Der Baugrund des Standortes wird bis 5m u.GOK aus Sand aufgebaut.

Die Sande sind unterschiedlich zusammengesetzt, teilweise ist Schluff eingeschaltet.

Grundwasser wurde bis 5m u.GOK nicht erbohrt.

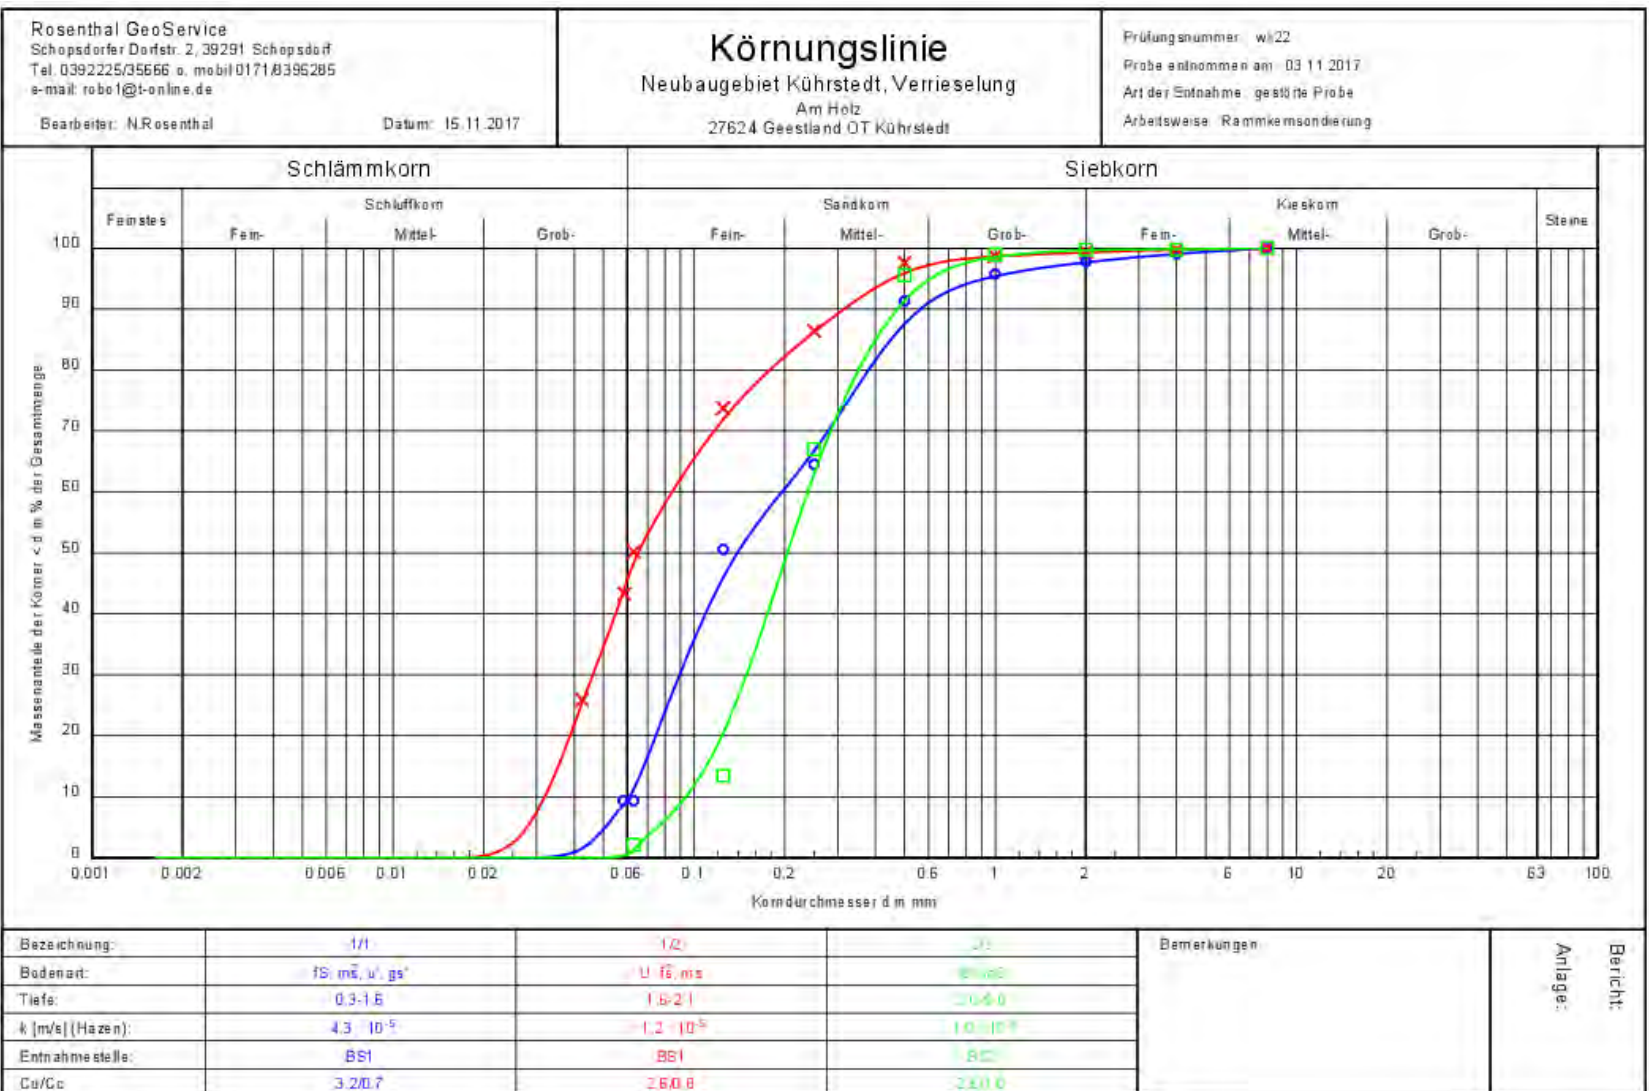
Anhang 3 Laborergebnisse

In **Anhang 3** sind Korngrößenverteilungen der Siebanalysen an 3 typischen Sanden enthalten.

Aus den Korngrößenverteilungskurven werden in Tab. 1 die Wasserdurchlässigkeiten K m/sec abgeleitet.

Danach ist der erbohrte Sand, auch mit höheren Schluffanteilen, als **durchlässig** zu bewerten, ohne Schluff ist die Wasserdurchlässigkeit des Sandes als **stark durchlässig** zu bewerten.
